# Ergänzende Stellungnahme

- zum Sachverständigen-Bericht Nr. 21092901 vom 16.05.2022 -

zu Voruntersuchungen und möglichen Folgen für einen Baumbestand  
im Zuge von geplanten Baumaßnahmen  
vom 05.07.2025

**Projekt:** Neubau Feuerwehrhaus Olpe  
**Auftraggeber:** Gemeinde Kürten  
Der Bürgermeister  
Karlheinz-Stockhausen-Platz 1  
51515 Kürten

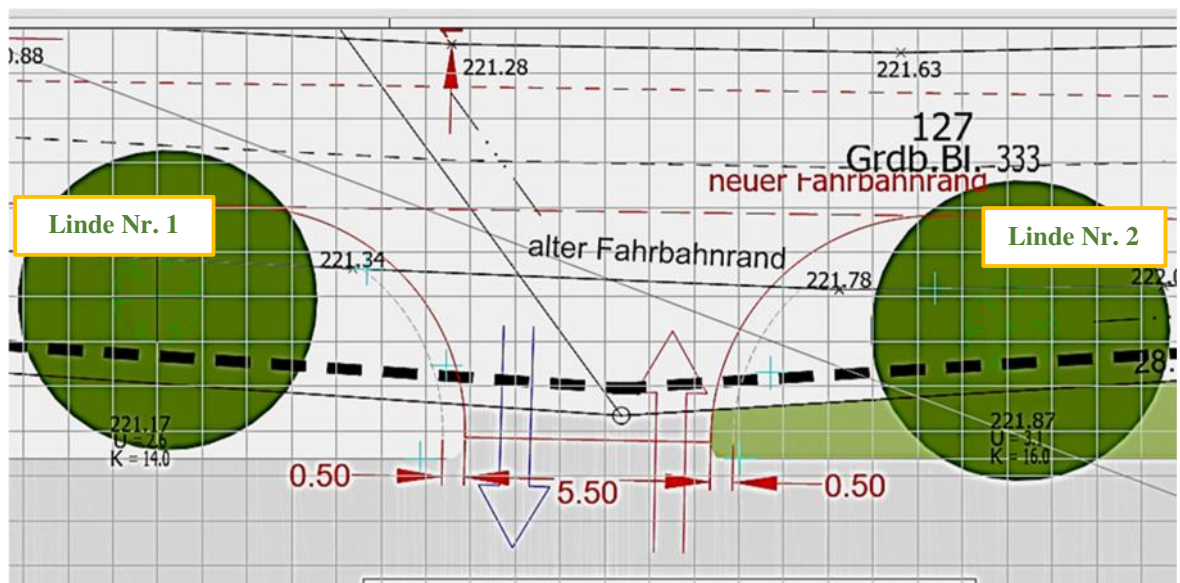
Abb. 1: Ausschnitt Lageplan IBH zur Zuwegung von der L 146 aus, Variante 4. Eintragungen durch den Unterzeichner. Bei den Feststellungen zur Höhe des Kronensatzes wurden die Planungen zur vorgesehenen Fahrbahn angenommen.

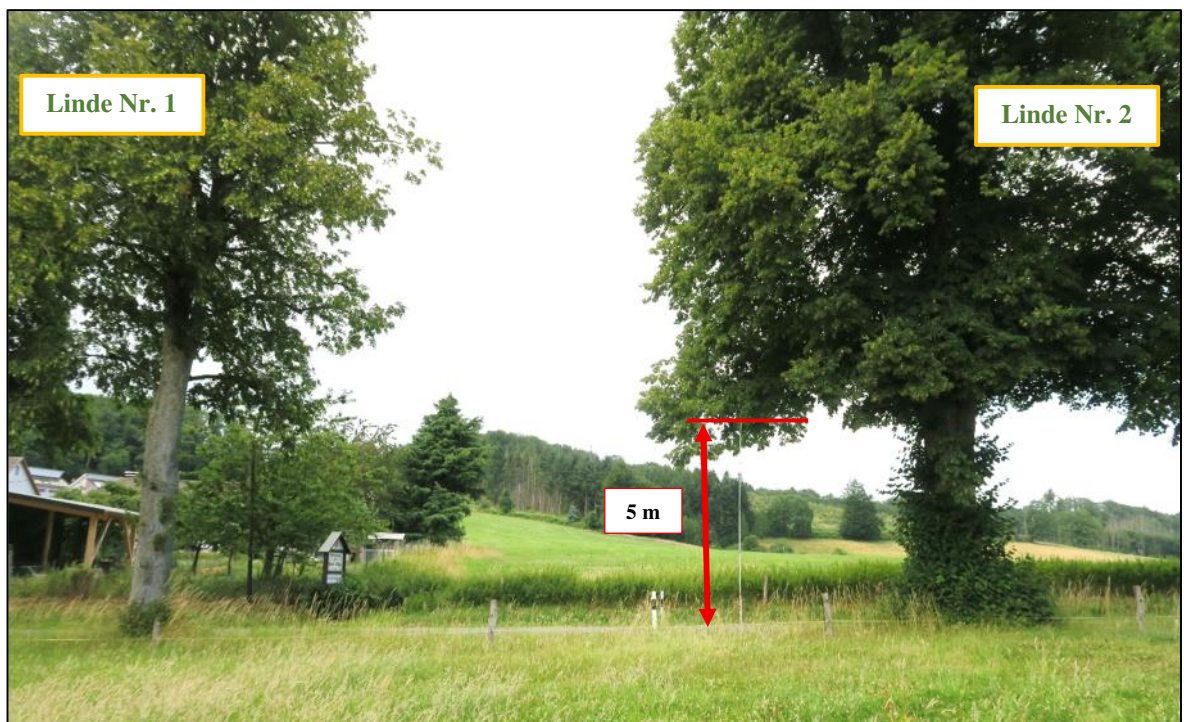
Abb. 2: Ansicht von Süden vom geplanten Baubereich aus. Im Bereich der geplanten östlichen Zufahrtaußenkante wurde an Baum Nr. 2 ein Messstab mit einer Höhe von 5 m aufgestellt (s. a. ergänzende Markierung in der Abbildung).

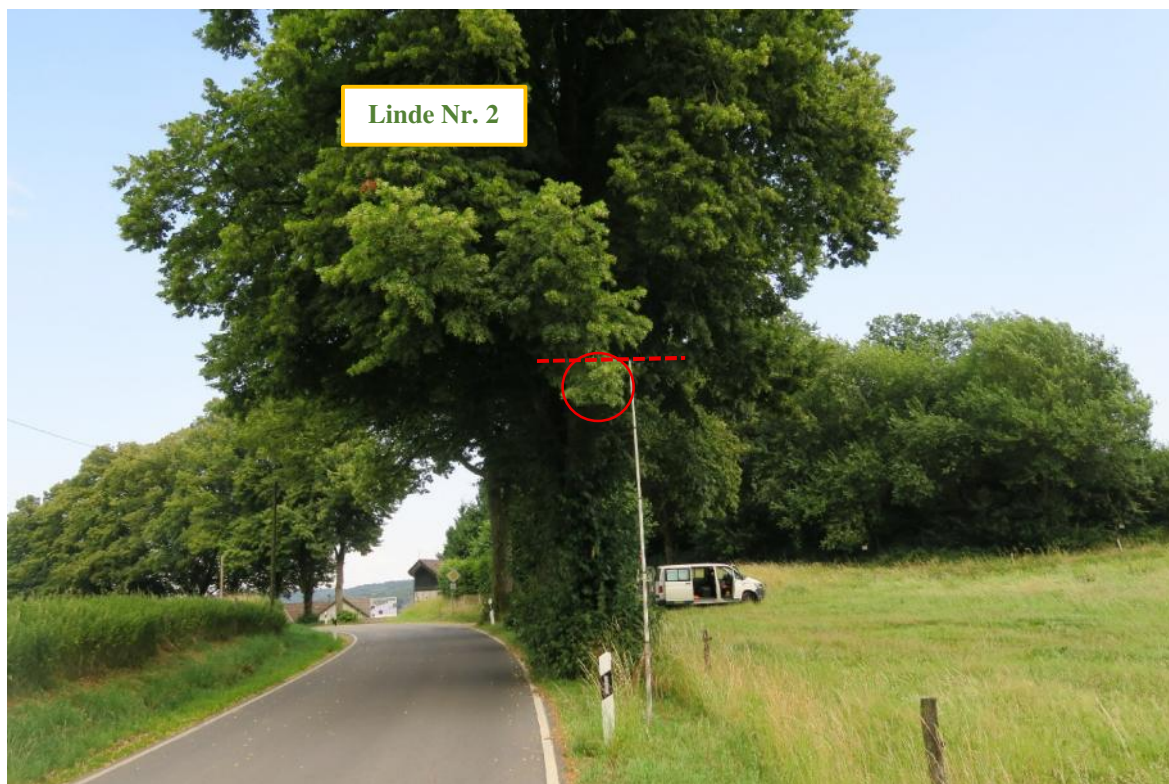
**Abb. 3:** Ansicht von Westen, von der L 146 aus. Lediglich in einem geringen Teilbereich eines schleppenden Astes an der Kronenbasis an Linde Nr. 2, ist die lichte Höhe von 5 m über dem betreffenden Bereich nicht gegeben.

Soll ein Lichtraumprofil an der Linde Nr. 2 in einer Höhe von 5 m über der geplanten Zufahrt hergestellt werden, ist ein baumpflegerischer Eingriff in den betreffenden Astpartien vorzunehmen. Es handelt sich nach den Feststellungen des Unterzeichners um geringe Korrekturen, die unterhalb des Grobastbereiches (5 – 10 cm Durchm.) liegen. Derartige Eingriffe stellen bei fachgerechter Ausführung kein gesundheitliches Risiko für vergleichbare, großkronige Bäume dar<sup>1</sup>. Das gilt hier insbesondere, da bei der Gattung Linde von einer Baumart mit einem eher höheren Abschottungspotenzial gegen Schaderreger an Wundstellen auszugehen ist.

Die dauerhafte Einhaltung des Lichtraumprofils in einer Höhe von 5 m erfordert i. d. R. wiederkehrende Eingriffe. Das sind übliche Pflegemaßnahmen, wie sie auch bspw. im Bereich der L 146 an allen Straßenbäumen regelmäßig ausgeführt werden. Derartige Maßnahmen stellen bei dem hier erforderlichen Umfang nach Einschätzung des Sachverständigen zweifelsfrei keine Risiken dar, die sich kritisch auf die Vitalitätsentwicklung der betreffenden Linden auswirken könnten.
